Agencia Española de Medicamentos y Productos Sanitarios AEMPS

POSIBLE FALLO EN LOS EQUIPOS DE REHABILITACIÓN THERA-TRAINER BALO Y THERA- TRAINER VERTO

Fecha de publicación: 28 de septiembre de 2018

Categoría: PRODUCTOS SANITARIOS, SEGURIDAD
Referencia: PS, 20/2018

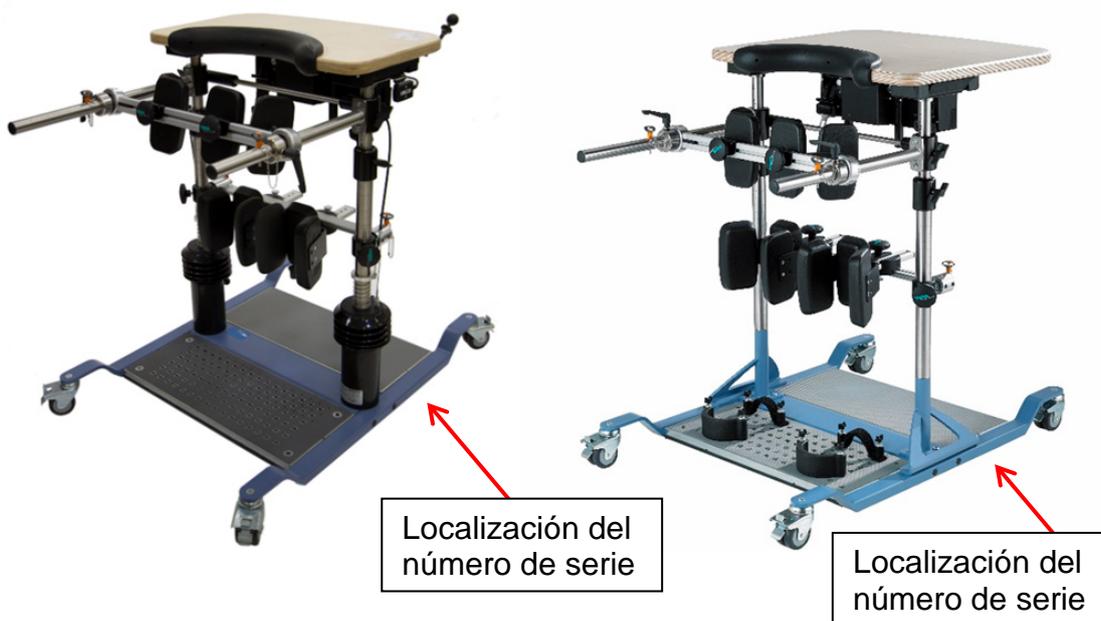
La AEMPS informa de la posibilidad de que el tornillo hexagonal de fijación para la suspensión del apoyo para las rodillas, en determinados equipos de rehabilitación THERA-Trainer balo y THERA-Trainer verto, fabricados por Medica Medizintechnik GmbH, Alemania, se rompa, lo que podría causar inestabilidad en el paciente al ponerse de pie o durante los ejercicios terapéuticos.

THERA-Trainer balo

THERA-Trainer verto

- Si ha vendido o ha entregado a pacientes o centros sanitarios equipos de rehabilitación THERA-Trainer balo y THERA-Trainer verto, de los números de serie indicados en el [Anexo I](#), intente identificarlos para entregarles la carta a pacientes, que podrá encontrar en el [Anexo II](#) a esta nota informativa, y llevar a cabo la reparación.
- Si dispone en su establecimiento de equipos de rehabilitación THERA-Trainer balo o THERA-Trainer verto de los números de serie afectados, retire el producto de la venta y solicite a su distribuidor la reparación de los mismos.

- a) Si dispone de equipos de rehabilitación THERA-Trainer bala o THERA-Trainer vorto compruebe si se corresponden con los números de serie indicados en el [Anexo I](#). En caso de que así sea, interrumpa el entrenamiento con estos equipos y contacte con la ortopedia en la que adquirió el producto o con la empresa que se lo suministró para su reparación.
- b) En caso de no poder contactar con el establecimiento que le proporcionó el producto, contacte con la empresa Cambridge Rehab, S.L.
- c) Si su equipo de rehabilitación no se corresponde con los números de serie mencionados, no le afecta esta nota informativa.

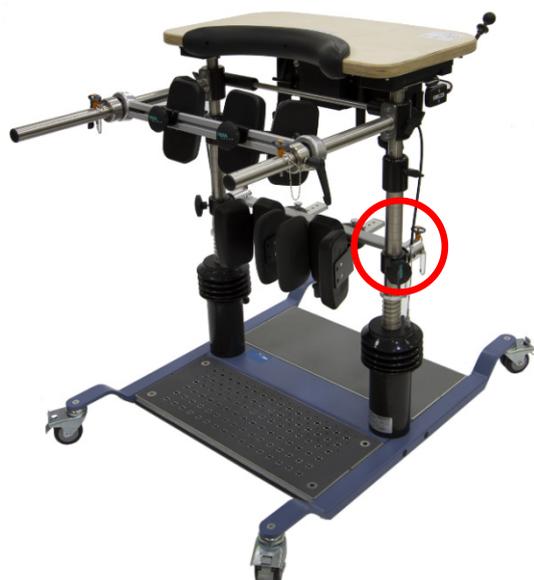
El tornillo hexagonal de fijación para la suspensión del apoyo para las rodillas está roto.

Ilustración: THERA-Trainer balo

- Interrumpa el entrenamiento con THERA-Trainer balo/THERA-Trainer verto hasta que se hayan sustituido los componentes afectados.
- En los próximos 3 meses, nuestro distribuidor en España coordinará una cita con usted para reemplazar los componentes afectados.

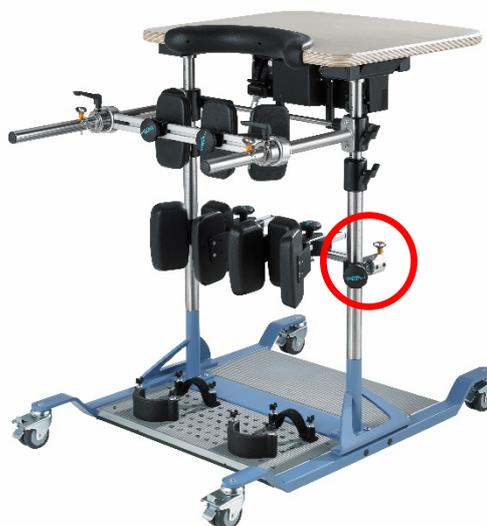
Ilustración: THERA-Trainer verto

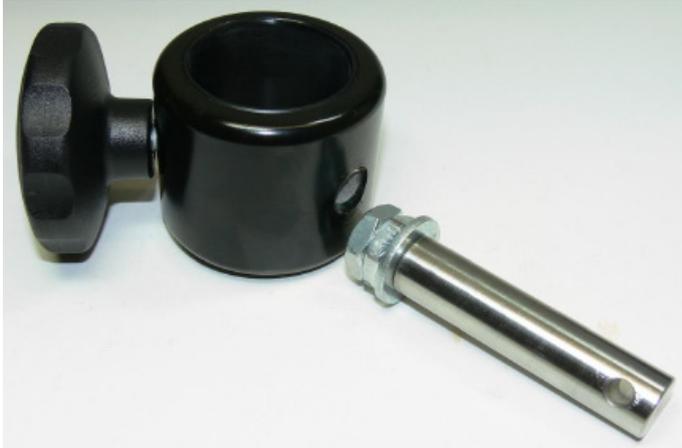
Ilustración: tornillo hexagonal de fijación roto

Se ha detectado como causa la fragilidad del tornillo hexagonal galvanizado de resistencia $\geq 10,9$ producida por absorción de hidrógeno. Esta fragilidad por absorción de hidrógeno puede producirse de manera irregular. La rotura puede ocurrir incluso al aplicar cargas poco pesadas. Si el tornillo hexagonal de fijación se rompe, el apoyo para las rodillas puede desprenderse de un lado y provocar inestabilidad en el paciente al ponerse de pie o durante los ejercicios terapéuticos.

Llevamos a cabo una evaluación de los riesgos para la salud con objeto de identificar la situación potencialmente peligrosa que podría producirse si el tornillo hexagonal se rompiera repentinamente. La conclusión fue que el mayor riesgo para la salud del paciente consistiría en una lesión cutánea externa (una herida, por ejemplo) que podría requerir tratamiento médico.
